企業レポート

広域地すべり地帯で培った
対策ノウハウを活かす!

奥山ボーリング株式会社

秋田県横手市に本社を構える奥山ボーリング株式会社(以降、「奥山ボーリング」と表記)は、山形県内の直轄地すべり対策事業をはじめ、東北地方を中心に様々な場面で活躍しており、いまや地すべり対策技術のリーディングカンパニーのひとつに数えられている。山形県内の月山地区で直轄地すべり対策事業が新規に着手されたのを機に、奥山ボーリングがこれまで平根・豊牧地すべり対策で蓄積してきた技術を紹介する。

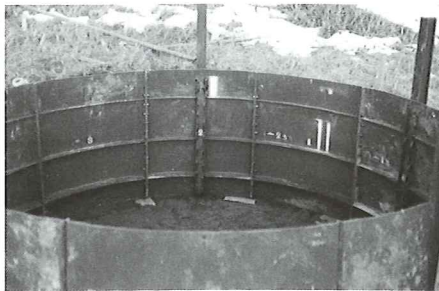
写真3 開発されたカプセル工法(このシューの中で掘削し、ライナープレートを組み立て、順次油圧ジャッキで圧入、掘削、ライナープレート組み立てを繰り返す)

セルに類似することにより名づけたもの)。この開発に見事に成功し、その後多くの集水井をこの工法で完成させた。現在、液状化やボーリングの発生しやすい各地の地すべり現場でも、類似する先端シュー方式が取り入れられている。

肘折シラスのボーリング現象によって難航を極めた集水井工(写真1・2)の一例を踏まえ、直轄事業として様々な工法(集水井周辺の薬液注入、ディープウエルの併用、コンクリート集水井沈下工法、鋼管矢板工法、大口径機械掘削工法、矢板工法など)が開発され、採用されてきた。また一方で新庄河川事務所と共同で試行錯誤の上、カプセル工法を開発した。この工法は現場を担当する数人がトンネルシールド工法を参考として、ライナープレート集水井掘削部先端に円形型シューをとりつけ、圧入しながら掘削していく工法である(写真3/名前は当時、人工衛星のカプ

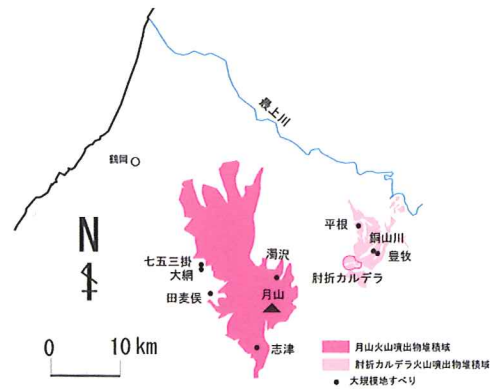
図1 月山縁部部の代表的な大規模地すべり

月山地域一帯は広大な地すべり集中エリアである。月山の周囲には、これまでの火山活動で噴出した堆積物が半径約10〜30kmの範囲を覆い、また、その月山から北東約15kmに位置する肘折カルデラ周辺でも、約10kmにわたって火砕流堆積物が広がっている。この近接する2つの第四紀火山の堆積縁部、すなわち平根・豊牧・銅山川・黒淵・濁沢・志津・田麦俣・大網などの各地区には、大規模に変動した地すべり地が数多く存在している。記憶に新しいところでは、本誌8月号でも紹介した七五三掛地区もある(図1)。
