軟岩切土法面の安定に影響する不連続面とそのせん断強度の評価

The Discontinuous Planes Affecting on the Stability of Cut Slope in Soft Rock
and the Evaluation of Their Shear Strengths

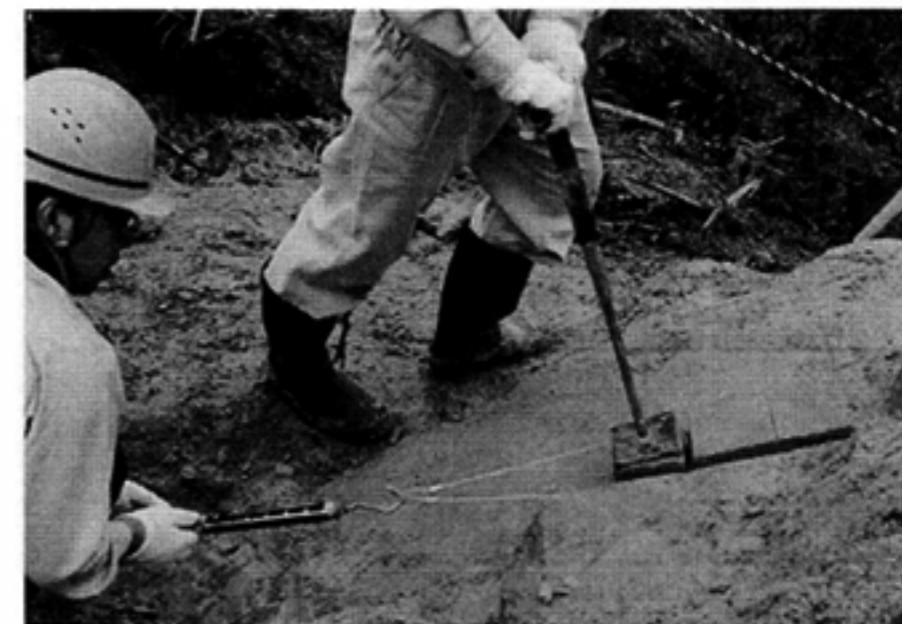
写真-1 簡易せん断試験の一例

不連続面のせん断強度を以下のような簡易な方法で求めることを試みた。まず、試験の対象とする岩盤ブロックの周辺をカットして分離し、ブロック供試体を作製する。これにリング状の鉄製おもりと人力による垂直力 N を載荷し、その力を一定に保ったままの状態で人力によりせん断し、最大せん断力 T を測定し、 $\sigma N - \sigma T$ の関係から強度パラメーターを求める(写真-1)。な

お、人力による垂直力は荷重計(容量1 kN)で、せん断力はばねばかり(秤量0.2 kN および1 kN)で測定した。
