# 秋田県東成瀬地域の硬質泥岩地すべりにおける移動地塊の破碎

森屋 洋 (奥山ボーリング(株)) \* 阿部真郎 奥山ボーリング(株) 檜垣大助 (弘前大学)

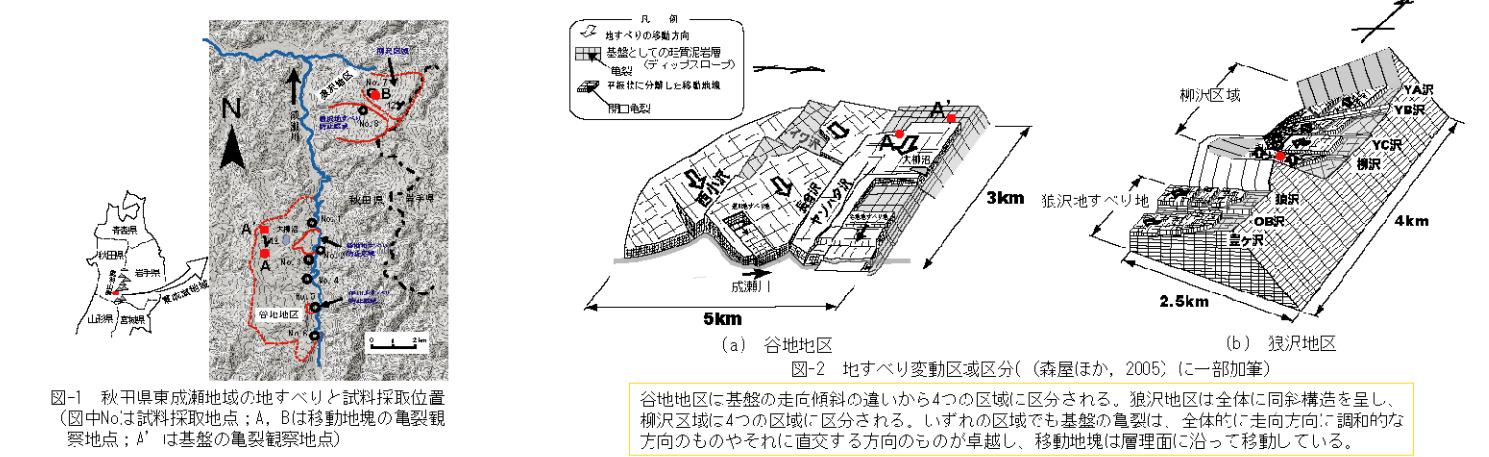
我々がこれまで携わってきた東北地方における多くの新第三紀硬質泥岩層地すべりの移動地塊は著しく破碎されている場合が多い。ハンマーで強打しても破壊することが困難なほど硬質な泥岩が、地すべり地内で著しく細片化し、一部粘質土層地すべりの形状で変動している原因としては、地すべり変動による破碎の場合と、硬質泥岩自体の風化作用による場合の双方が考えられる。今回、我々は谷地地すべりや狼沢地すべりなどの大規模な硬質泥岩層地すべりが多発していることで知られている秋田県東成瀬地域(図-1、図-2)の硬質泥岩を対象として物理・力学試験や露頭観察などを行い、移動地塊の破碎原因について考察した。

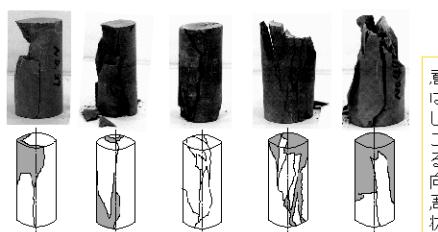
図-3 東成瀬地域の硬質泥岩における一軸圧縮強度試験後の供試体スケッチ図

層理面(垂直に整形した供試体は、鋭利な尖端を持つ楔状を成し細長い破片に分離している。これは基盤と移動地塊に発達する亀裂が層理面に対して垂直方向に卓越することや、移動地塊周辺に散乱する岩片の細長い楔状形状と一致する。)

- シリカ含有量は70%を超えており、珪質泥岩としての性状を示す(表-1)。
- 吸水量増加率、スレーキング率がともに1%以下ときわめて小さい値を示す(表-1)。
- モンモリロナイト等の膨潤性の粘土鉱物はほとんど認められない(表-2)。
- 一軸圧縮強度は50MP~70MP程度で、我が国の堆積軟岩としては比較的硬質な値を示す(表-1)。
- 一軸圧縮強度試験によって発生した亀裂の大部分は、圧縮方向に対し $0^{\circ}$ ~ $20^{\circ}$ の低角度で発生している(図-3)。

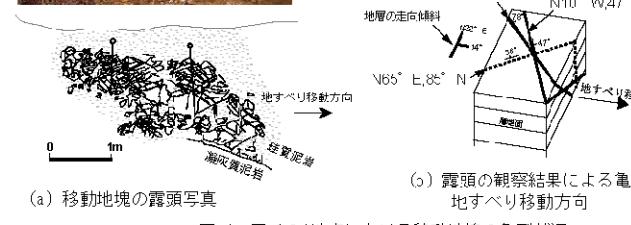
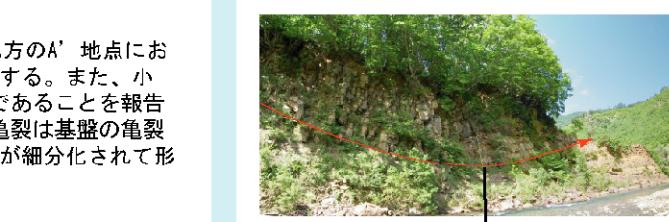
移動地塊である図-1のA地点の露頭の亀裂方向(図-4)は、これより約1km北方のA'地点における基盤のディップスロープ上で計測された亀裂卓越方向(図-5)とほぼ一致する。また、小原(2006)はA'地点周辺における基盤の亀裂の傾斜が垂直に近い高角度のものであることを報告している。すなわち、図-4に見られる亀裂は基盤の亀裂と同様の方向に、移動体を構成する泥岩が細分化されて形成されたことを示す。

図-6の巨礫の走向傾斜はa~eの大さな亀裂に分断された各部分で僅かずつ異なる。また、一部亀裂を境に30cm~50cmの断層状段差が見られる。巨礫が地すべり変動時にねじれを伴って移動した結果と考えられる。巨礫の一部表面に発達する格子状の細かな亀裂の方向は、a~eの大さな亀裂とほぼ同方向のN20°E, 90°とこれに直角方向のE-W, 20°Nが卓越する(写真-4)。このような亀裂の発達は、図-4の露頭や基盤の亀裂状況に類似することより、すでに基盤内に潜在的に存在する亀裂方向に沿って破碎が進行したものと判断される。

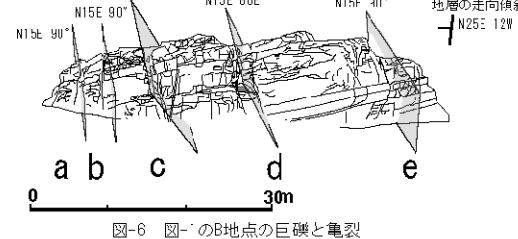
写真-5 図-1のB地点の巨礫と亀裂

1999年に公園造成のために定期地すべりの移動地塊を10m程掘削した際に出現した長さ30m、幅5m、高さ7mの巨礫。これまでの観察結果、風化および破碎の進行は極めて少な。
