■平根地すべりにおける集水井施設の維持管理事例

Maintenance of water catchment wells in the Hirane landslide

キーワード：維持管理、集水井、集水管

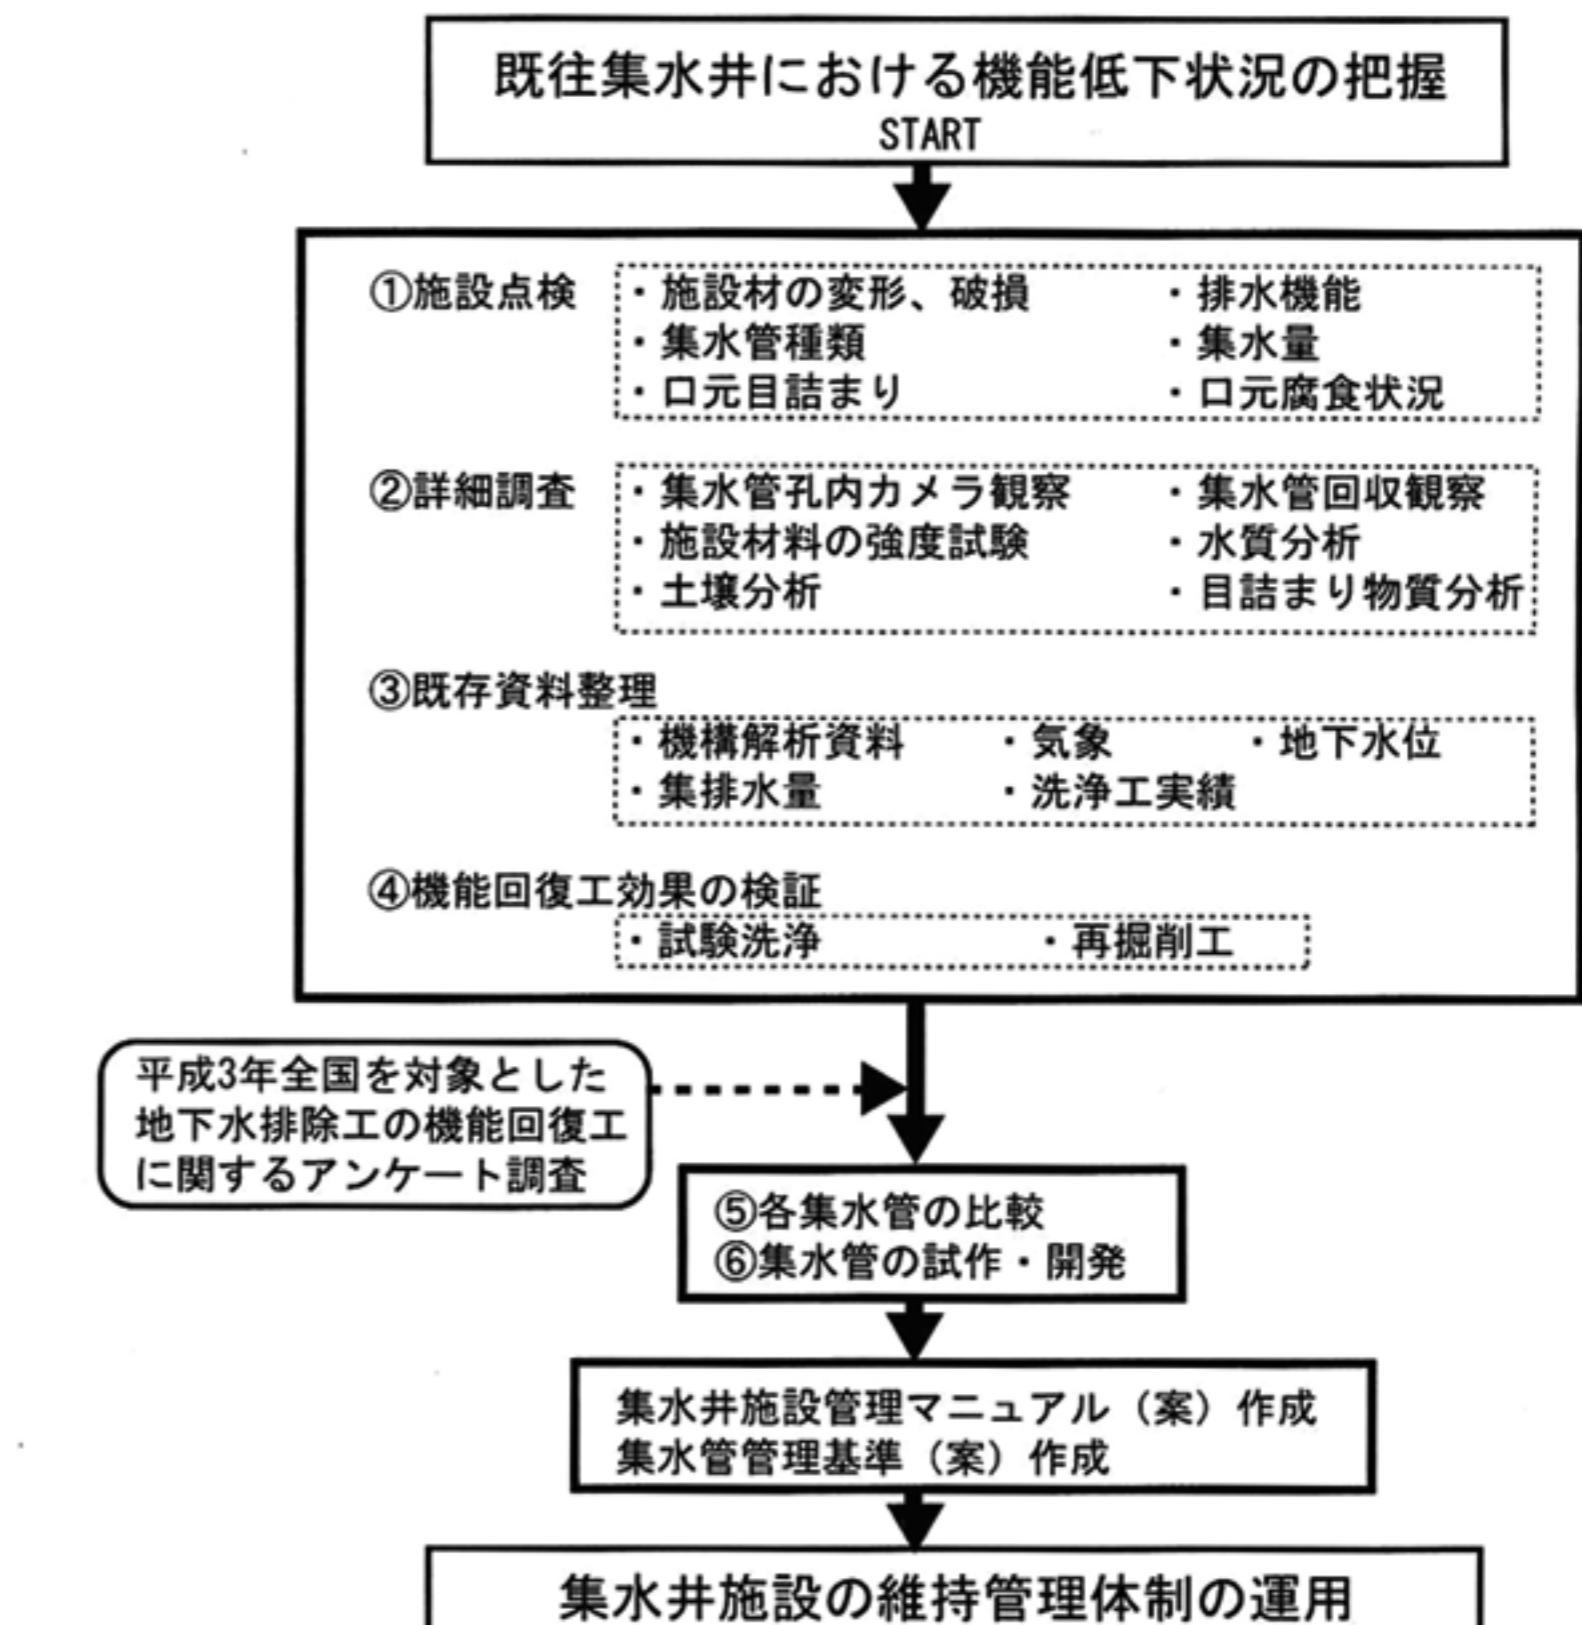
図-1 既往集水井施設の機能低下状況調査の流れ

調査対象の地すべり地は山形県の最上川水系に位置する平根・豊牧・黒渕地すべりである。いずれも新第三系の砂岩・泥岩互層状の分布域に位置する。平根および豊牧地すべりの場合は地すべり移動層としての第三系砂岩・泥岩を第四系の火山碎屑物（シラス）がキャップロック状に覆っている。各地すべり地における既往集水井施設の機能低下状況についてはそれまでの継続した観測資料が少なかったため、以下のような総合的な施設点検を実施した（図-1, 表-1）。
